Injektor BMW 530d 193PS  
Laufleistung 90Tkm

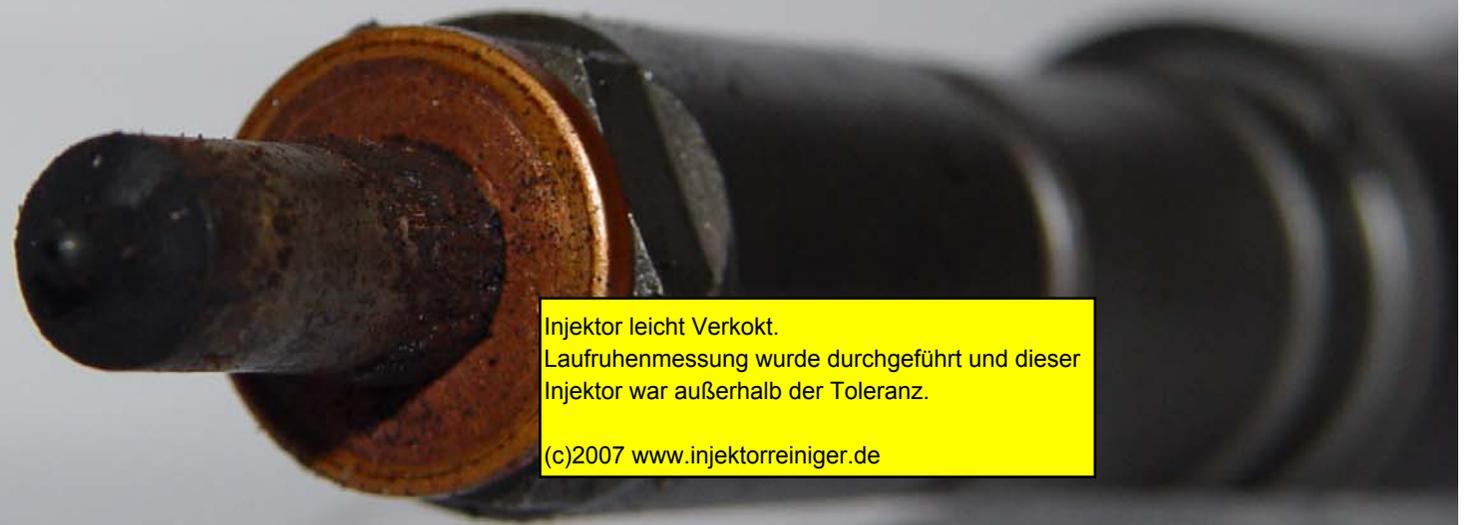
Injektor leicht Verkokt.  
Laufzeitenmessung wurde durchgeführt und dieser  
Injektor war außerhalb der Toleranz.  
(c)2007 [www.injektorreiniger.de](http://www.injektorreiniger.de)

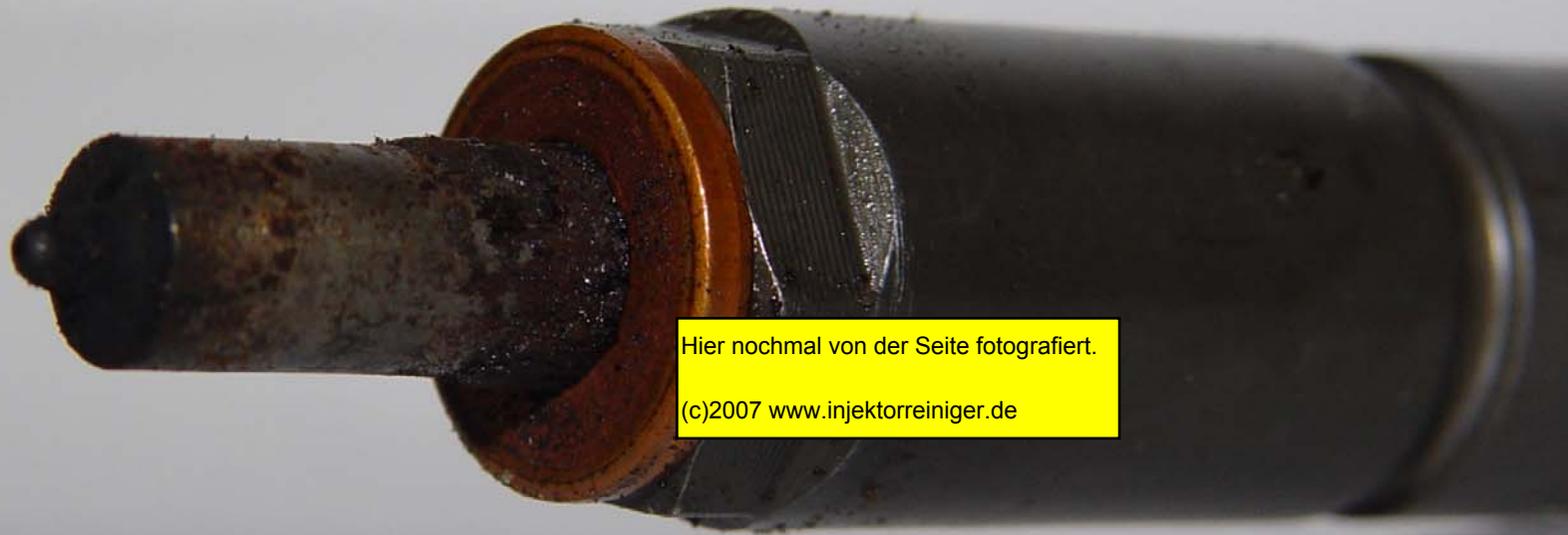
Hier nochmal von der Seite fotografiert.

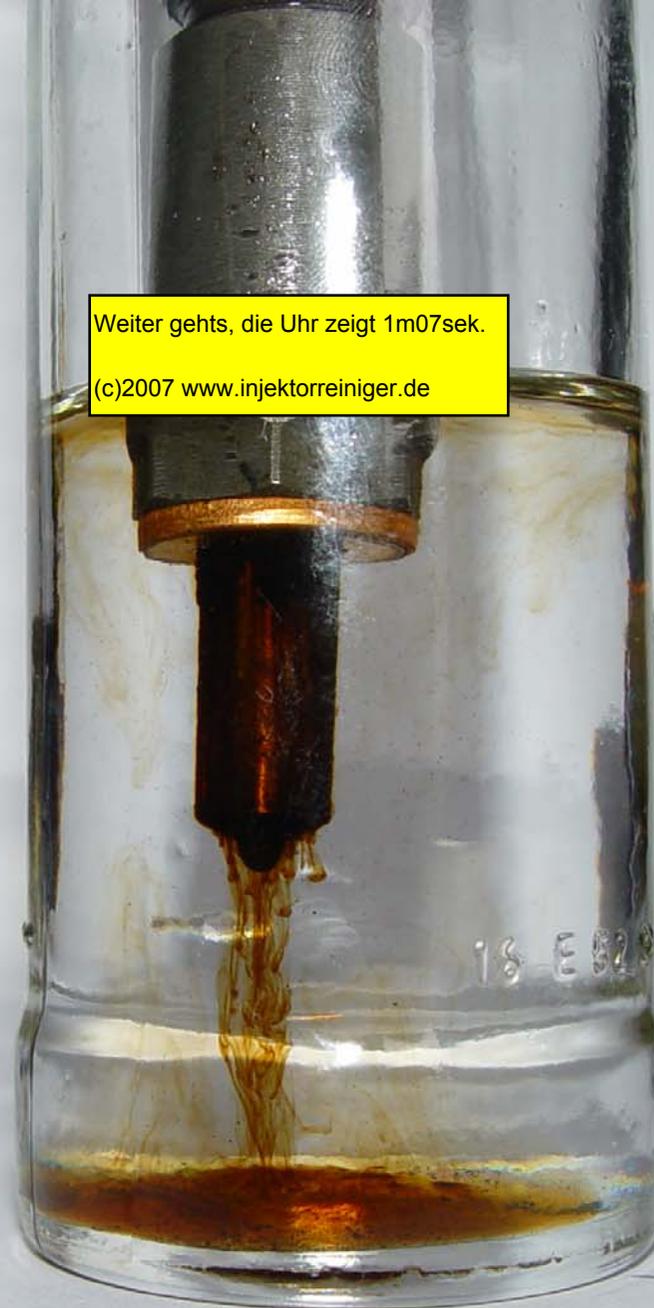
Weiter gehts, die Uhr zeigt 1m07sek.

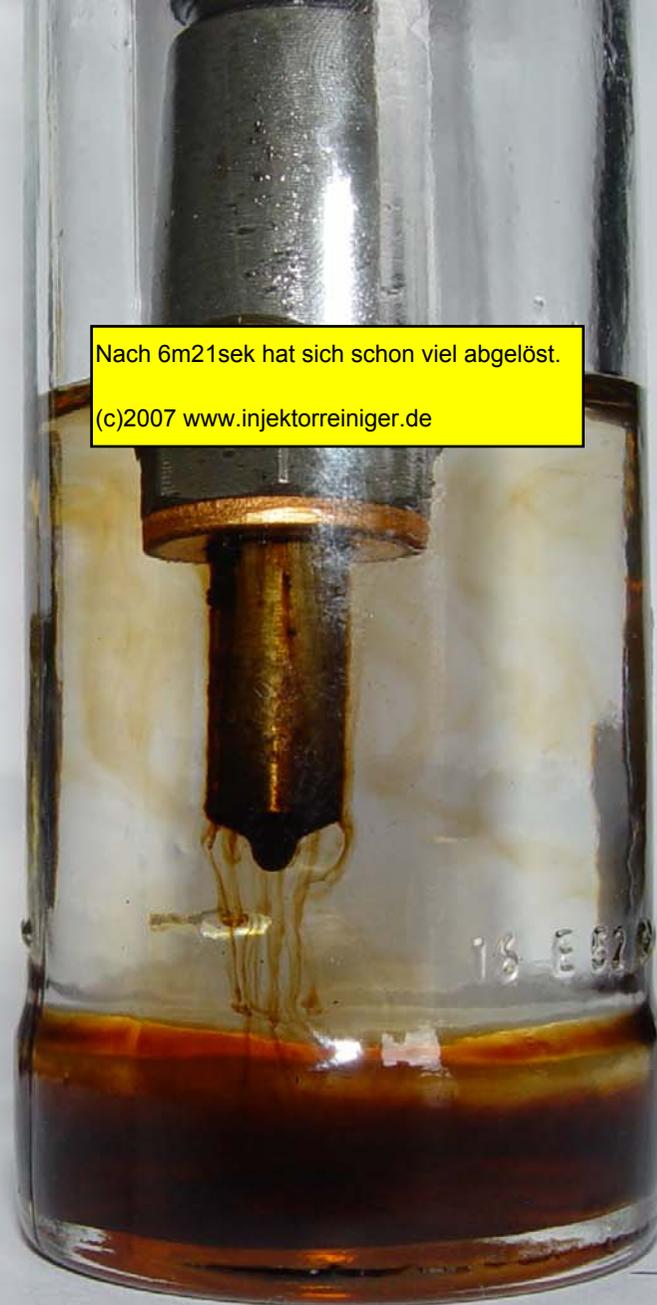
Nach 6m21sek hat sich schon viel abgelöst.

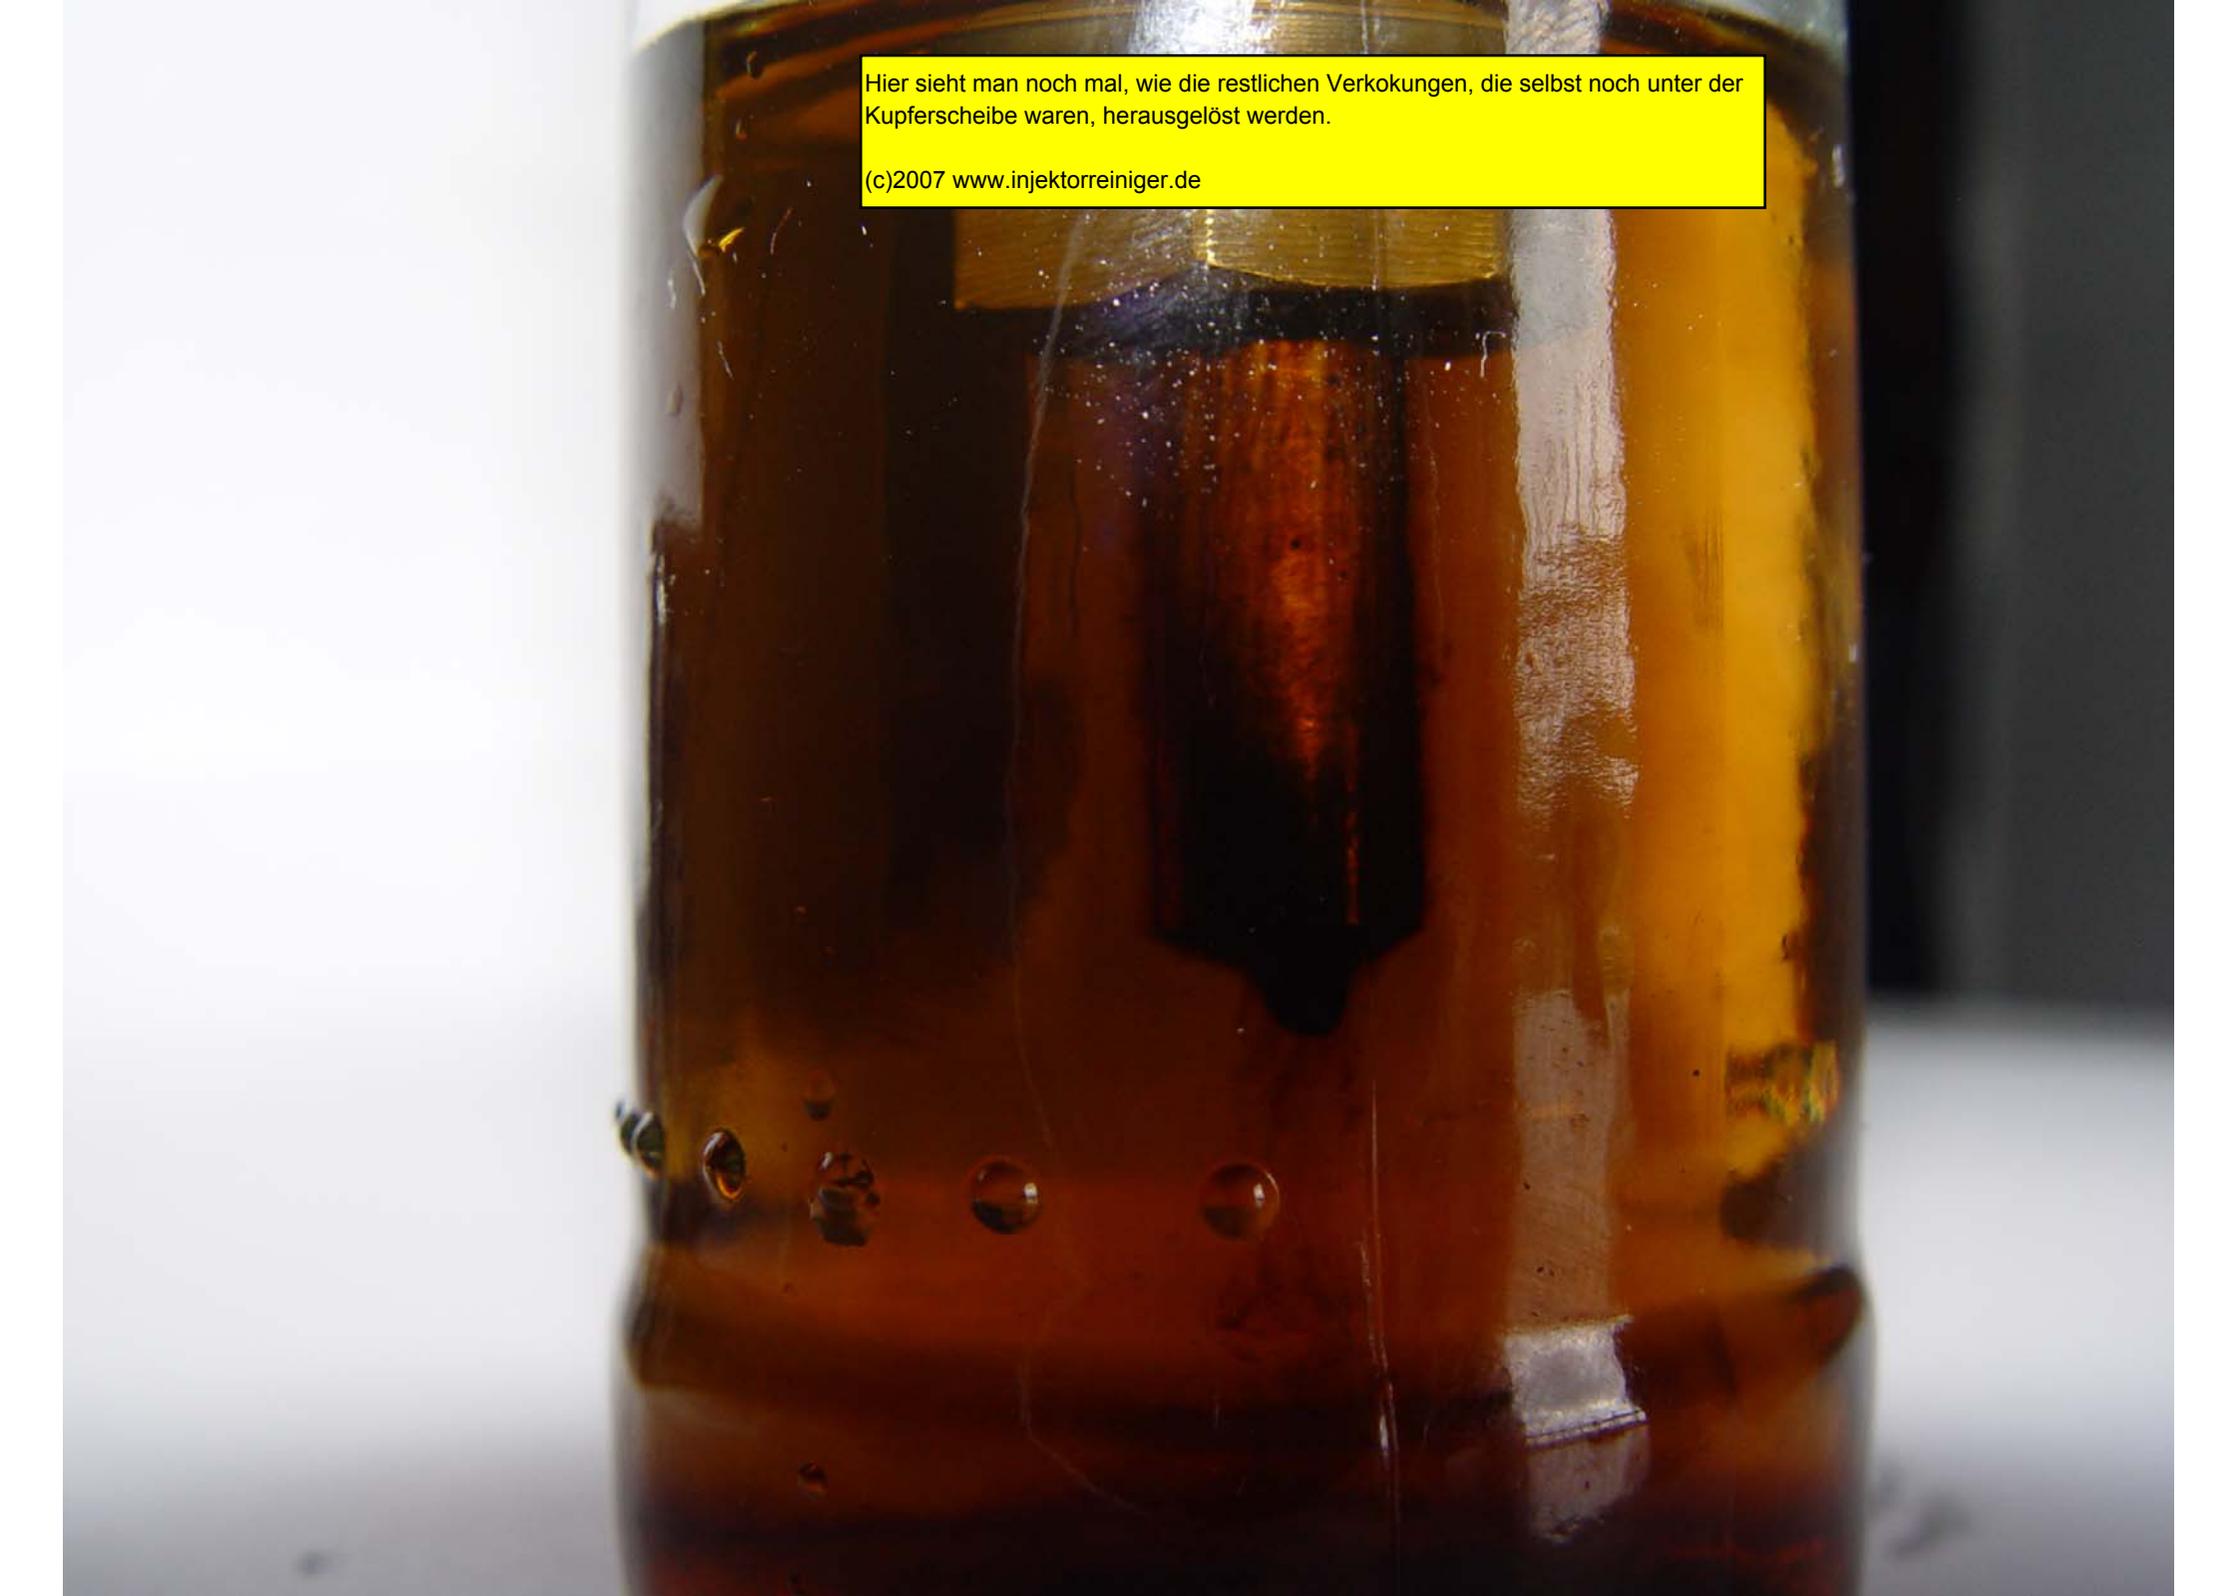
Hier sieht man noch mal, wie die restlichen Verkokungen, die selbst noch unter der Kupferscheibe waren, herausgelöst werden.

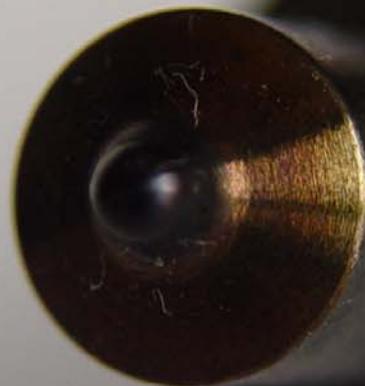
Und hier nun die endgültig saubere Spitze des Injektors.  
Die Düsenlöcher sind hier leider nicht gut zu erkennen, aber  
man sieht ganz gut die Anlaßfarben des Metalls durch die  
ständige Erhitzung während des Verbrennungsvorgans.  
Hinweis: Das weisse sind Fusseln vom Trockentuch.
